**COMUNE DI COLLEDARA**

Piano di Ricostruzione

**AMBITO P1. VILLA PETTO**  
**Ricognizione dello stato dei luoghi**

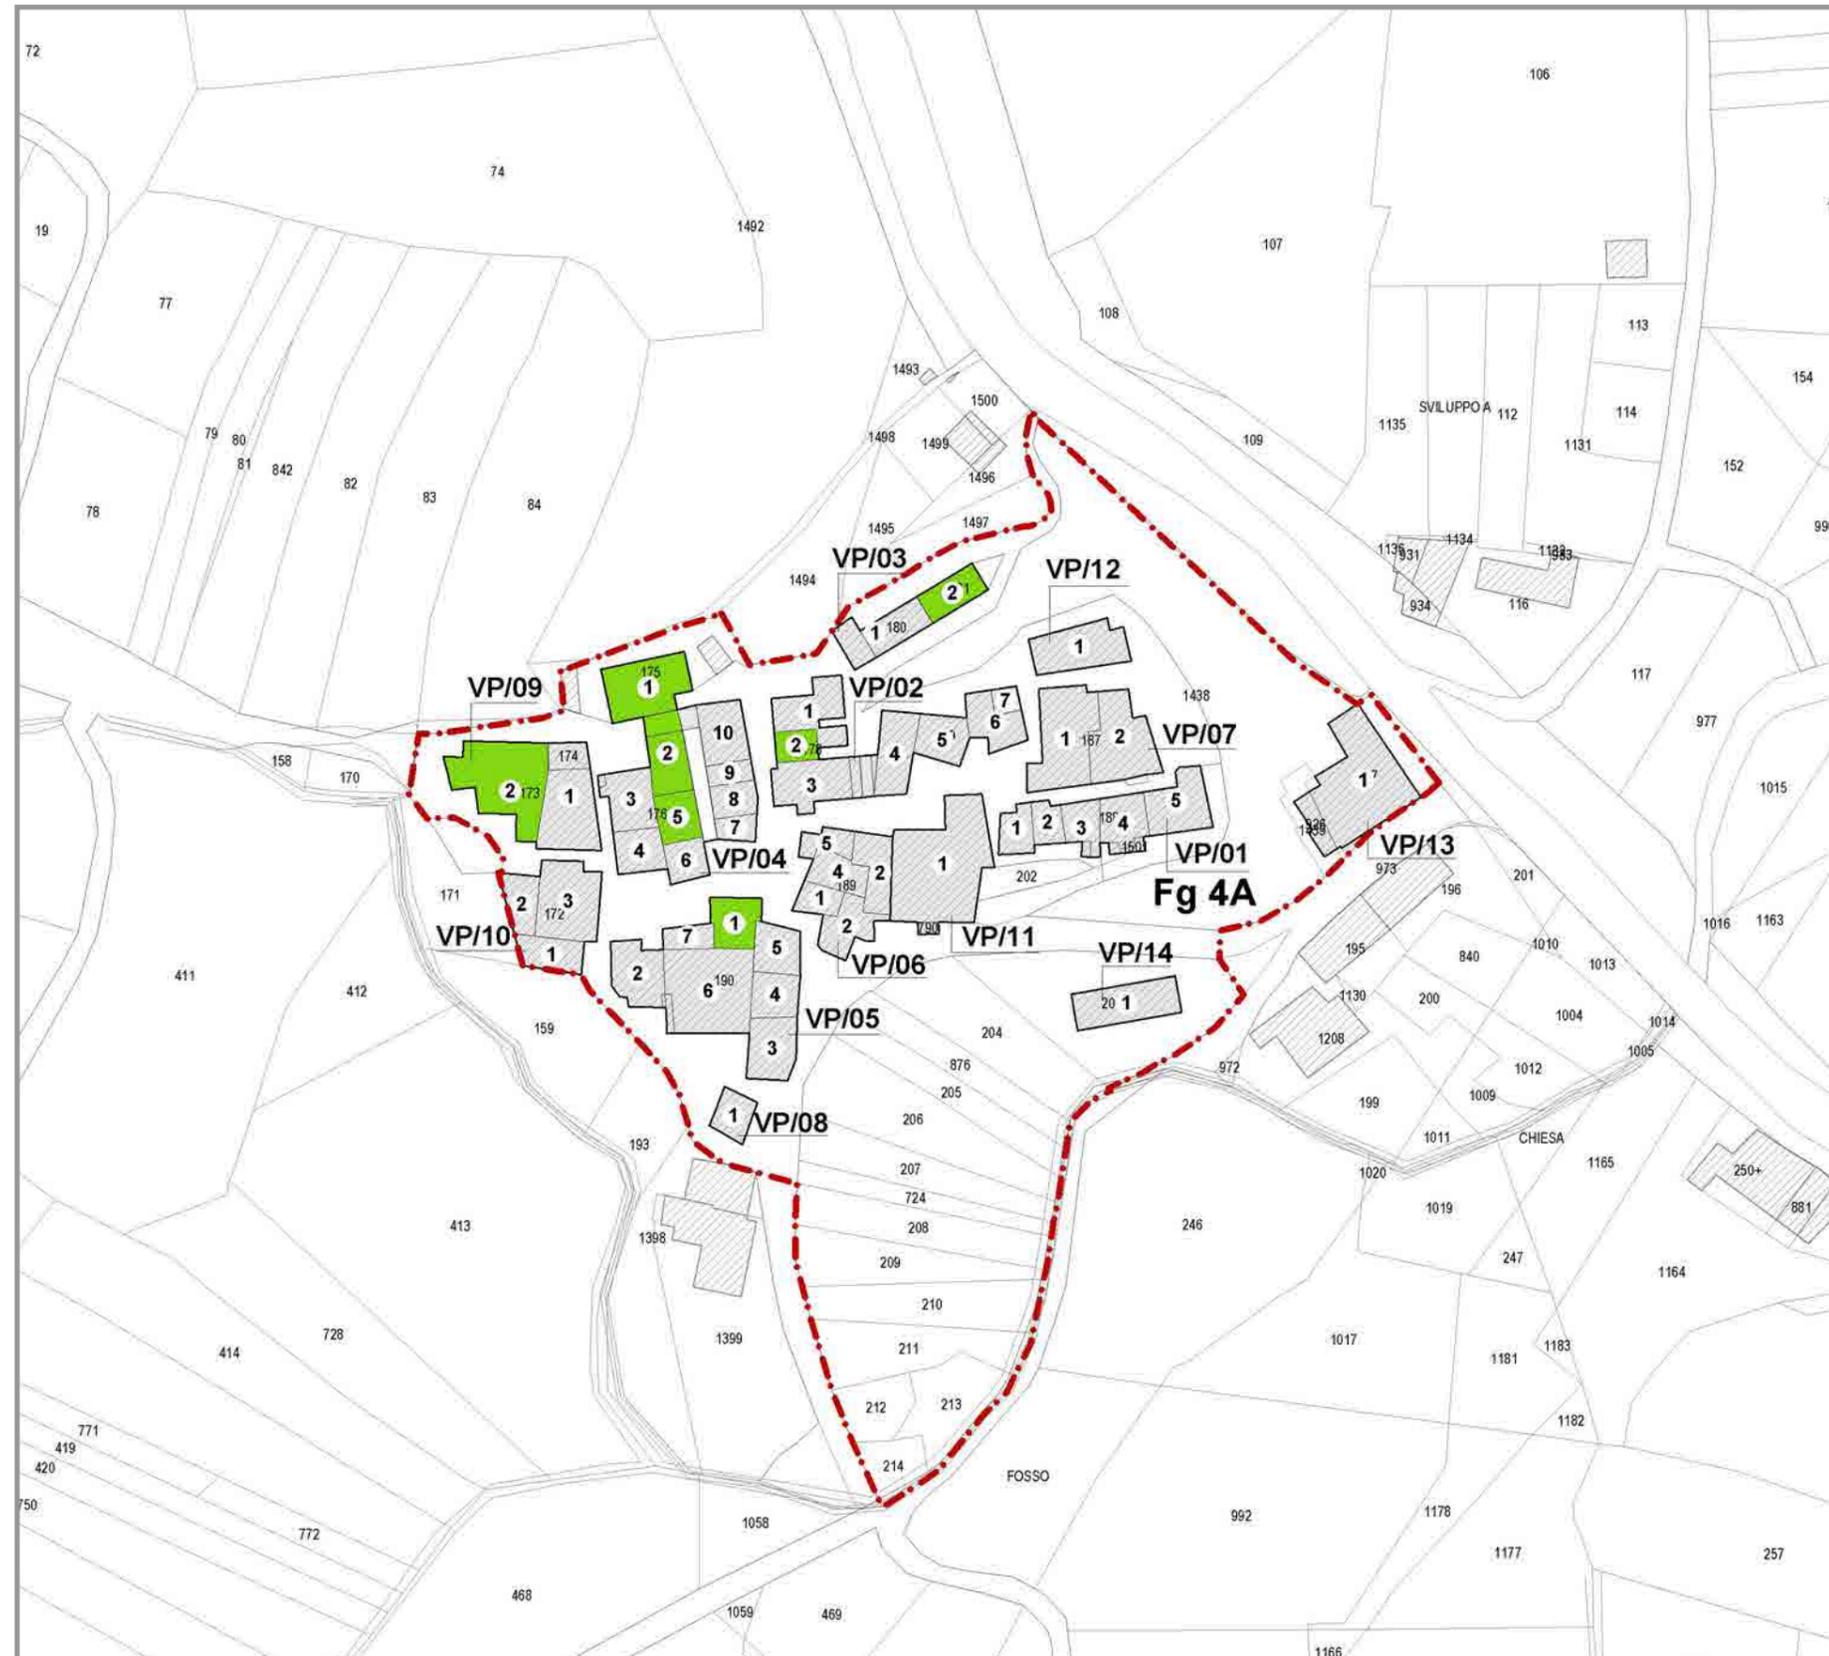
**Grado di dissesto: rudere, collabente**

Sintesi Villa Petto è caratterizzato da n. 7 edifici collabenti.

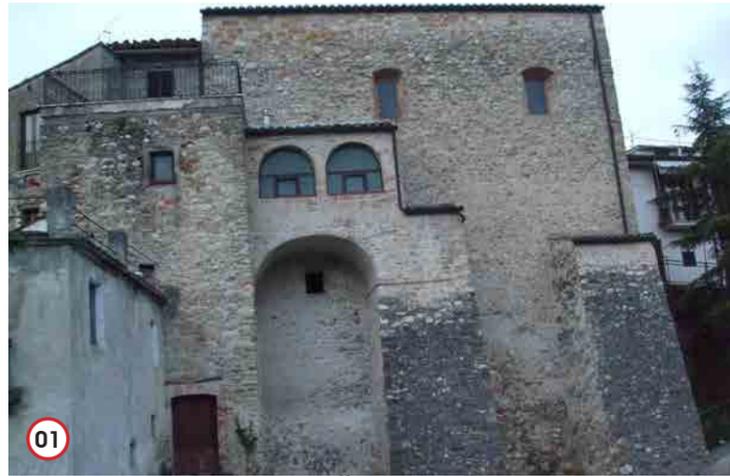
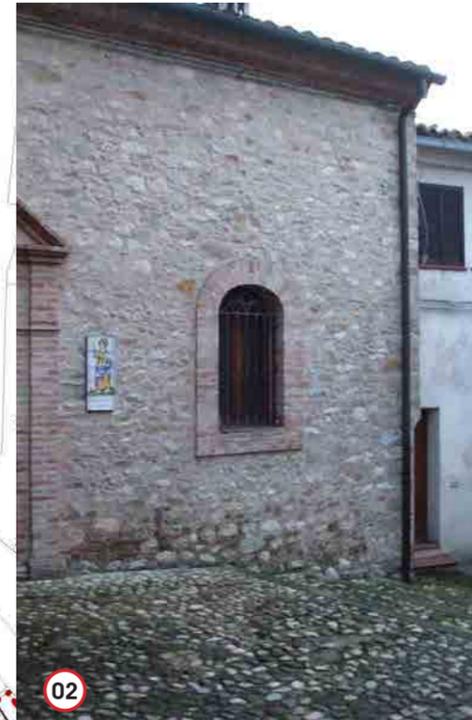
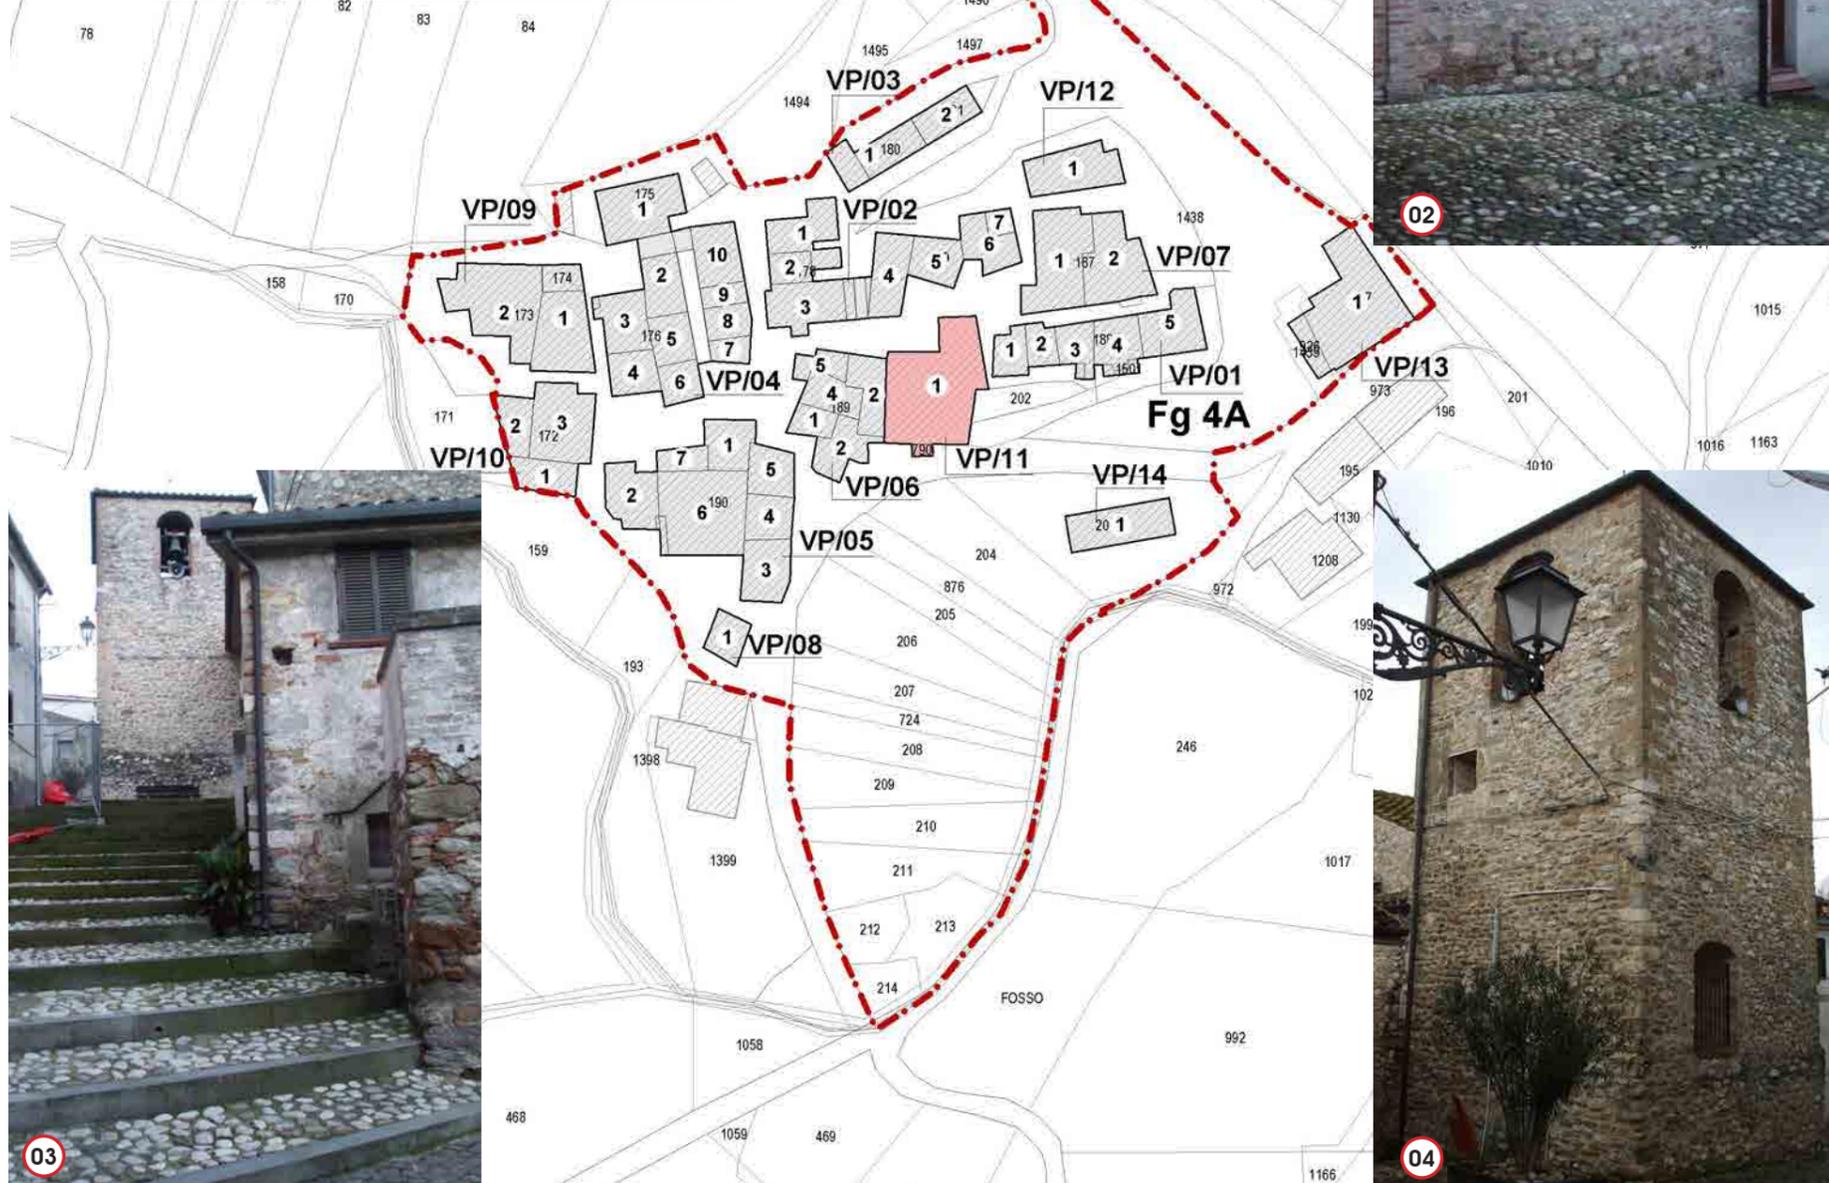
Edifici per il culto

**Sintesi** La chiesa di Santa Lucia è già stata oggetto di intervento di messa in sicurezza. È stata classificata con grado di agibilità AP (agibile con provvedimenti).

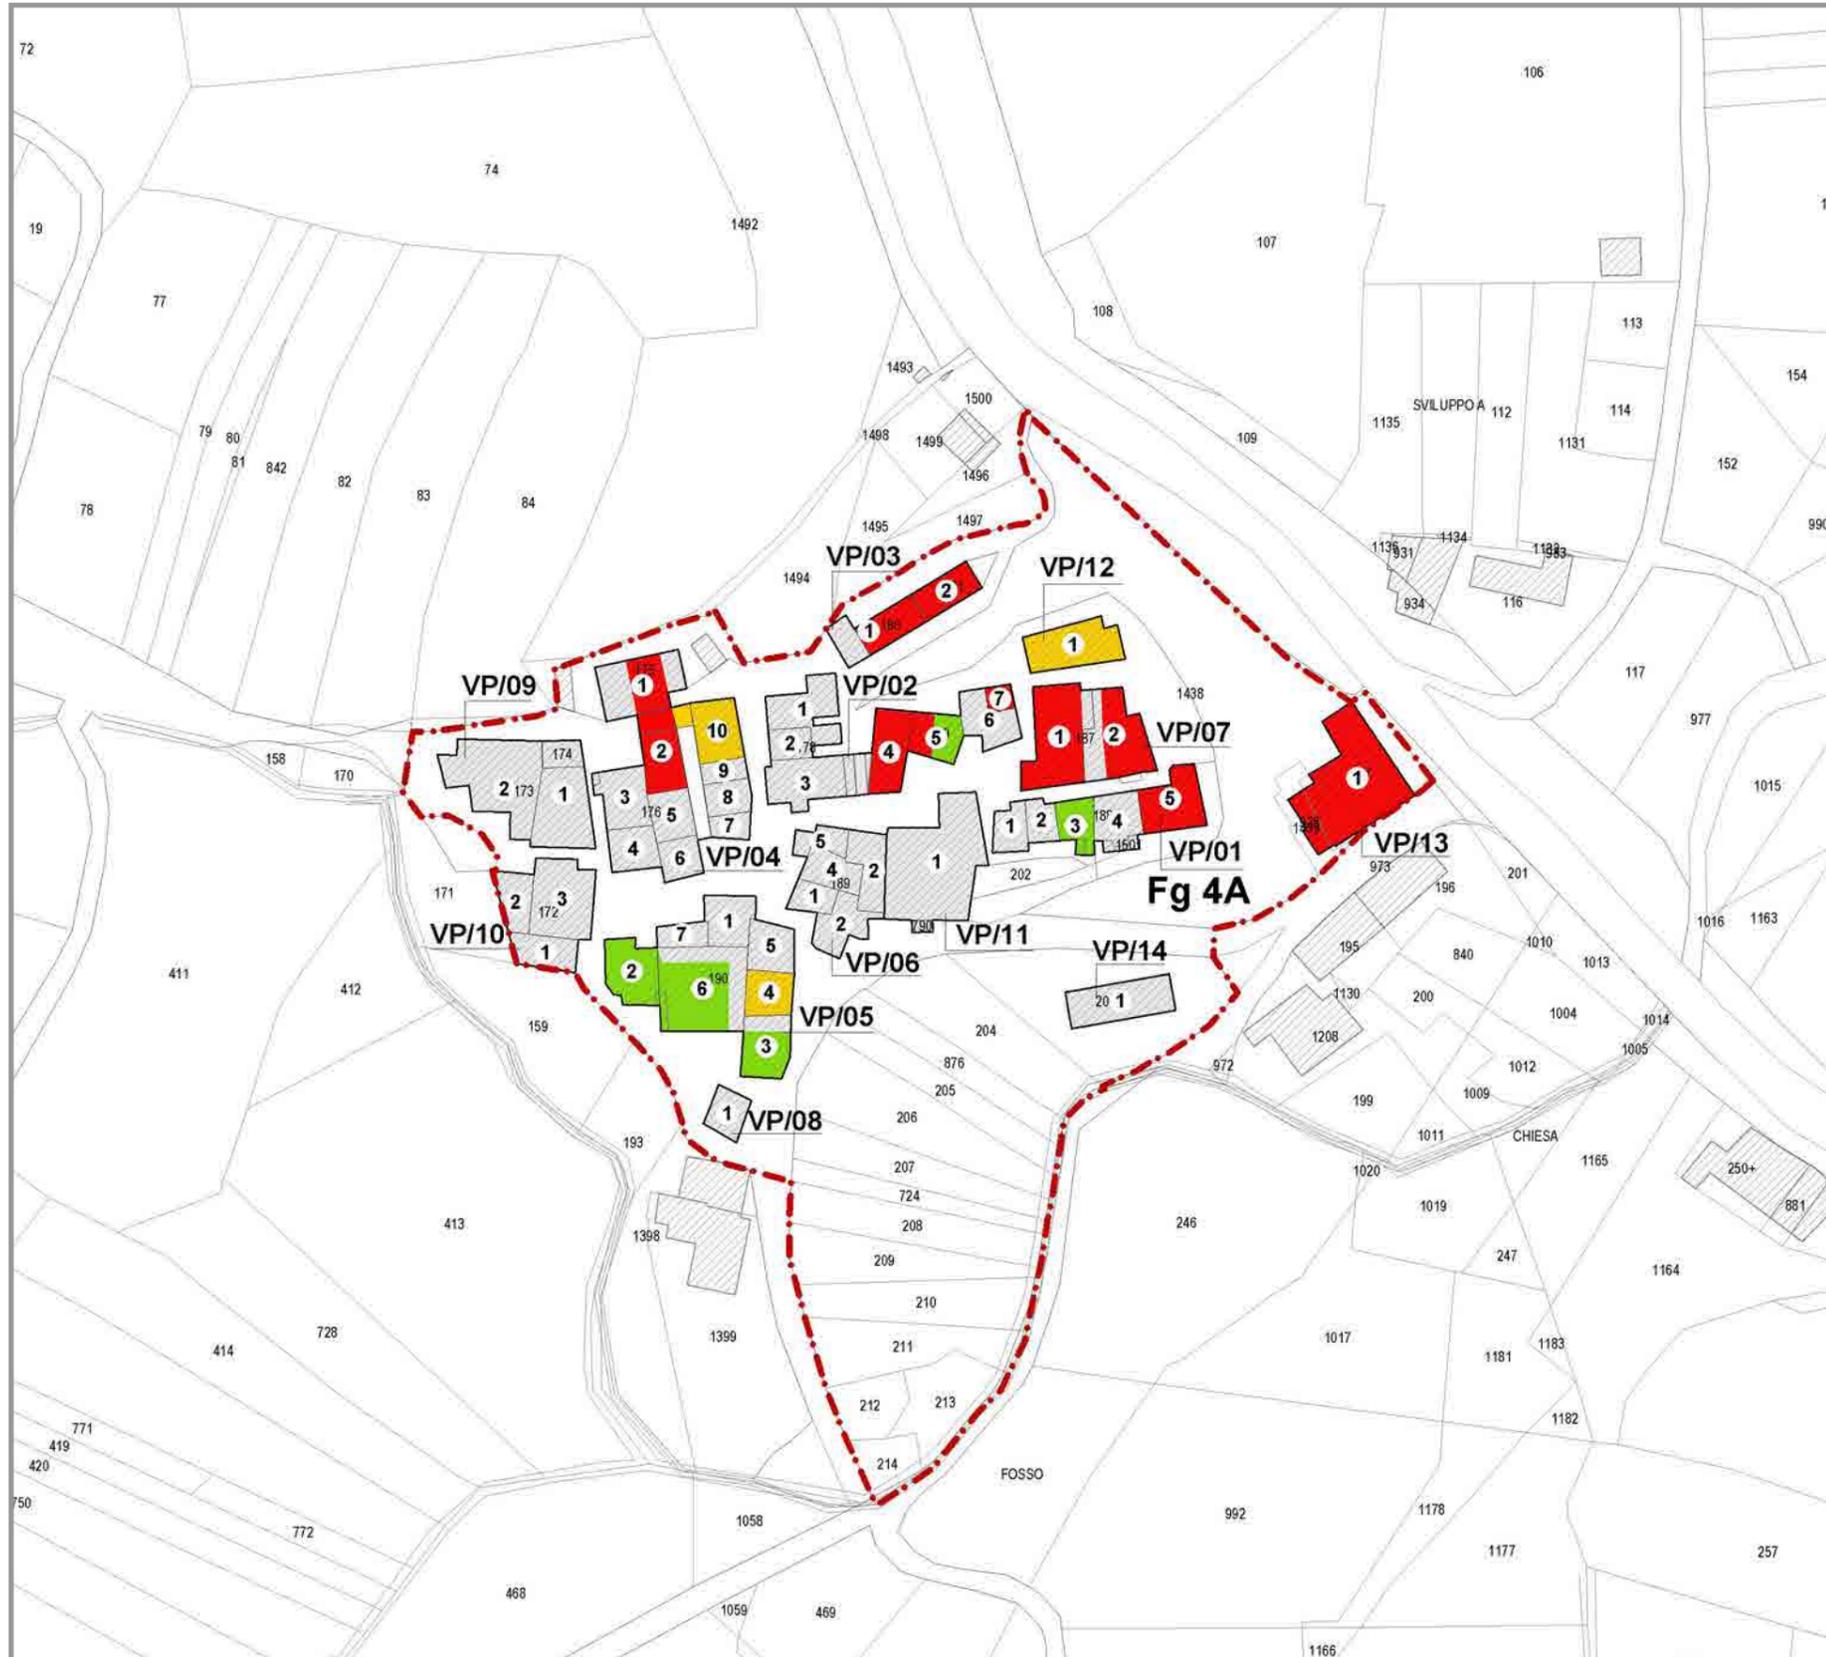
Esiti di agibilità con scheda Aedes

Sintesi Parte dei fabbricati è classificata con esito E "inagibile", parte con esito A "agibile" e B "temporaneamente inagibile". La maggior parte degli edifici di Villa Petto è priva di esito di agibilità.

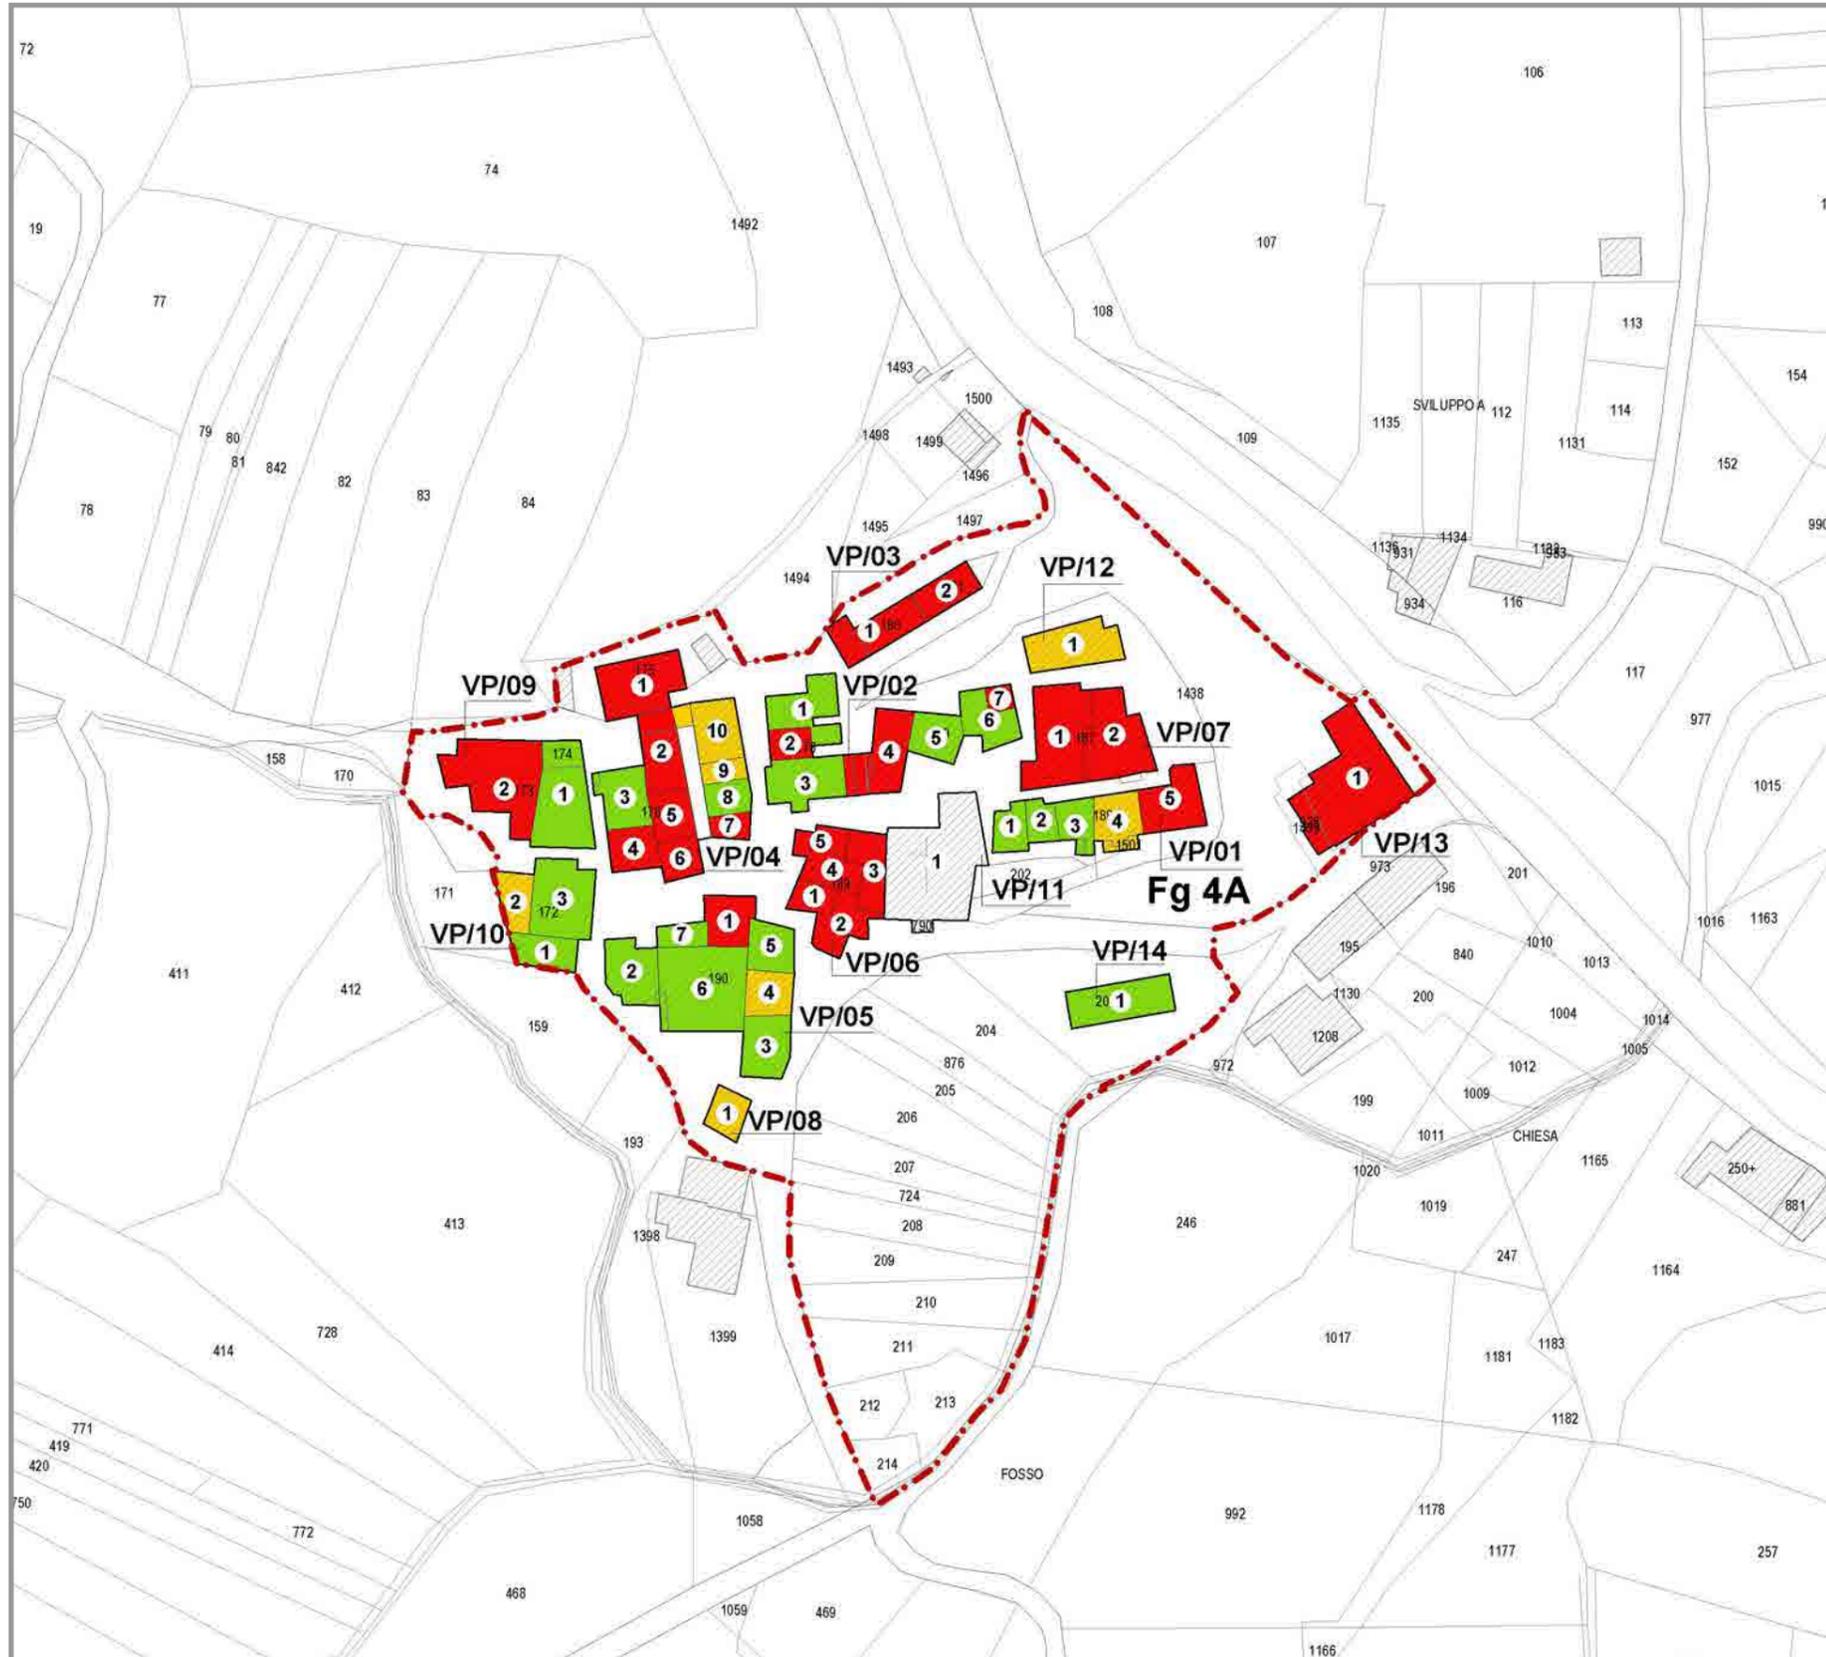
Esiti di agibilità PdR

Sintesi Parte dei fabbricati è classificata con esito E "inagibile", parte con esito A "agibile". Alcuni edifici hanno esito B.

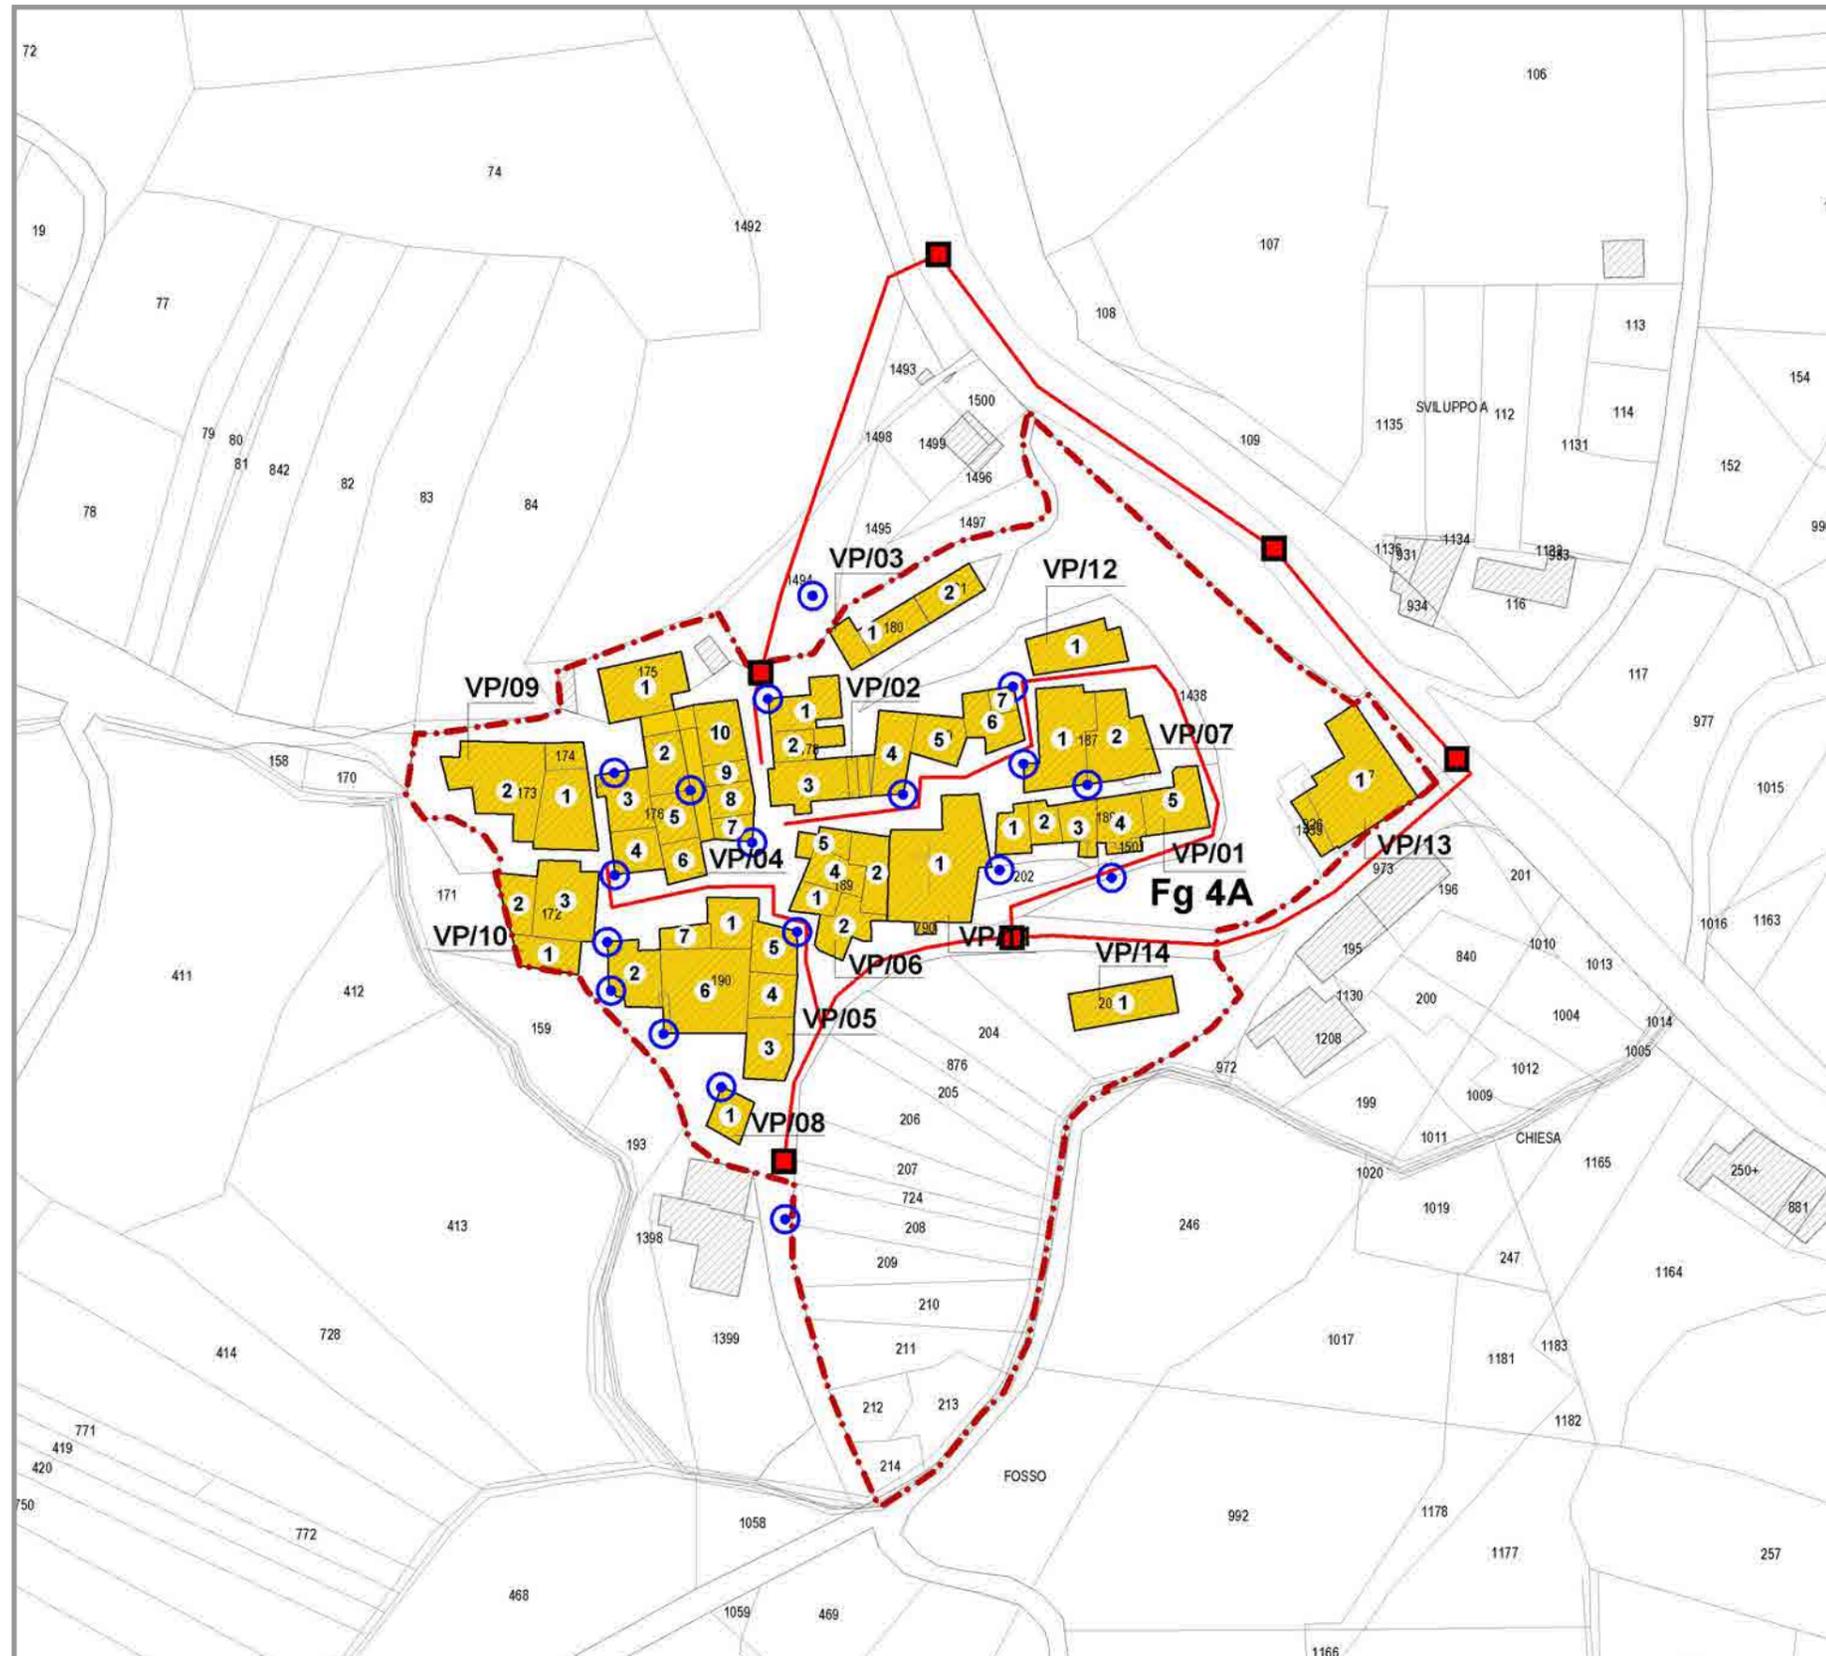
### Danno sottoservizi e spazi pubblici

**Sintesi** A Villa Petto non si rilevano particolari danni ai sottoservizi e agli spazi pubblici, causati dal sisma. Da una verifica dello stato di fatto si stimano dei costi minimi per il ripristino della funzionalità completa dei sottoservizi.
