**Piano Regolatore Generale (PRG)**

**Censimento case agricole non utilizzate (art. 69 L.R. 18/1983)**

Comune di Colledara (Teramo)

Elaborato AU – R04

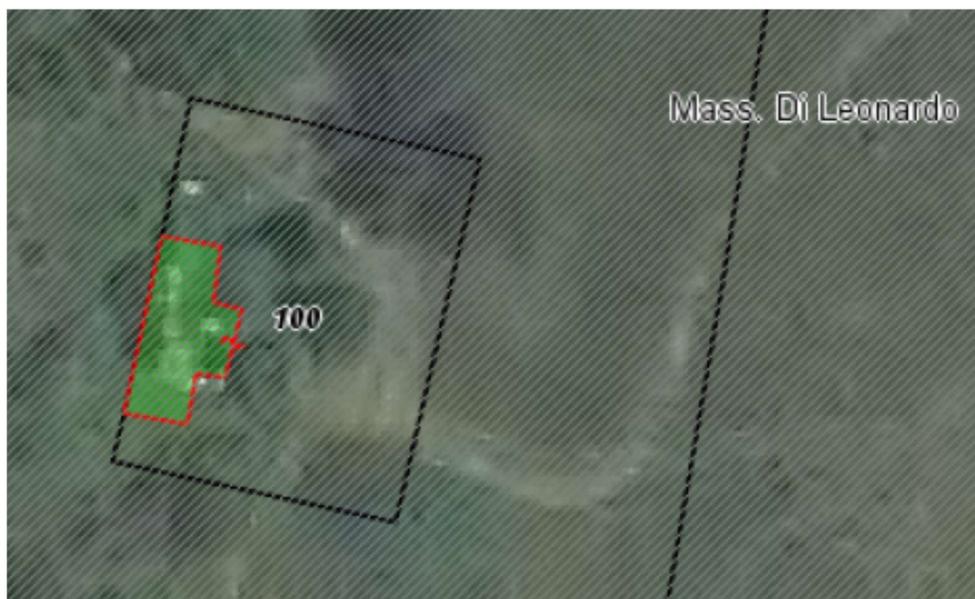
Denominazione/località	Masseria De Leonardis
Dati catastali	Foglio 19 – p.100
Epoca di impianto	Ante 1875
Tipologia/n. piani f.t	Casa isolata 2 p.f.t + annesso
Uso in atto	abbandonata
Stato di conservazione	rudere
Zona di PRP /vincoli	C1 – Gran Sasso Vincolo paesistico ex D.M. 30 gennaio 1984
Note	Non servita da viabilità carrozzabile. Accessibile da mulattiera collegata ai sentieri turistici 4 V «Sentiero dei quattro vadi» e TSC2

Foto 1: abitazione (fonte SIT Comune di Colledara- sovrapposizione ortofoto/catastale)

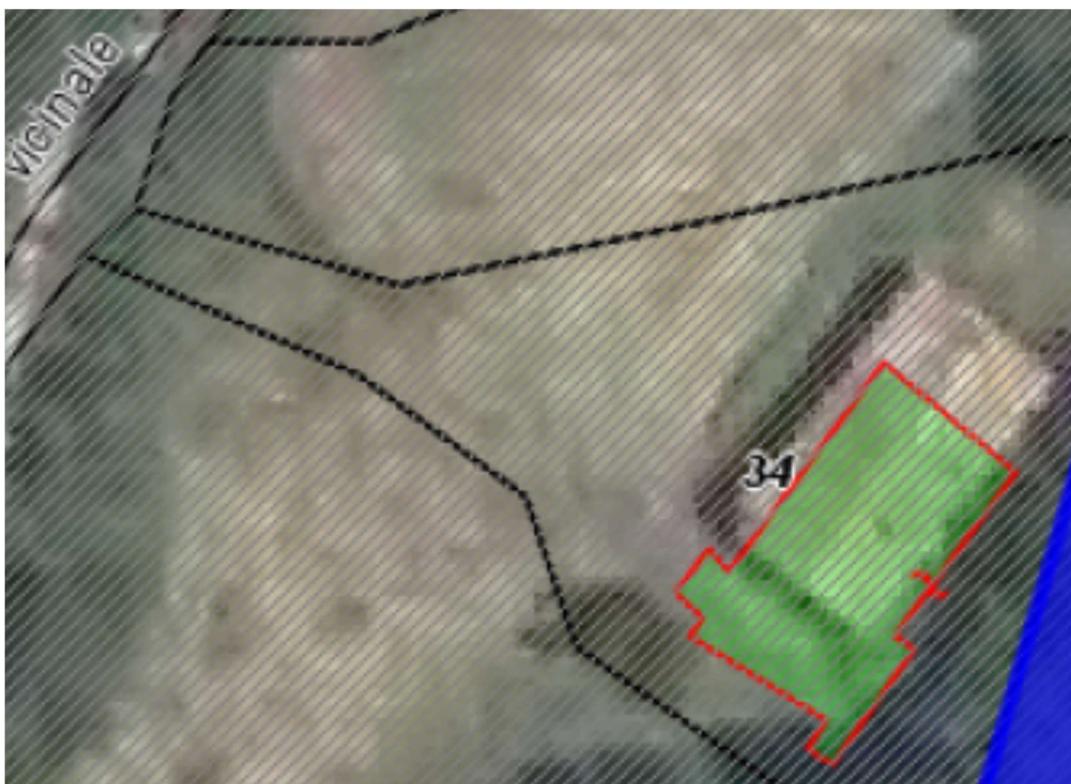
Denominazione/località	
Dati catastali	Foglio 19 – p.134
Epoca di impianto	Ante 1875
Tipologia/n. piani f.t	Casa isolata 2 p.f.t
Uso in atto	cattivo (tetto in parte crollato)
Stato di conservazione	rudere
Zona di PRP /vincoli	C1 – Gran Sasso Vincolo paesistico ex D.M. 30 gennaio 1984
Note	Non servita da viabilità carrozzabile. Accessibile da sentieri turistici 4 V «Sentiero dei quattro vadi» e TSC2

Foto 1: aerofoto (fonte SIT Comune di Colledara- sovrapposizione ortofoto/catastale)

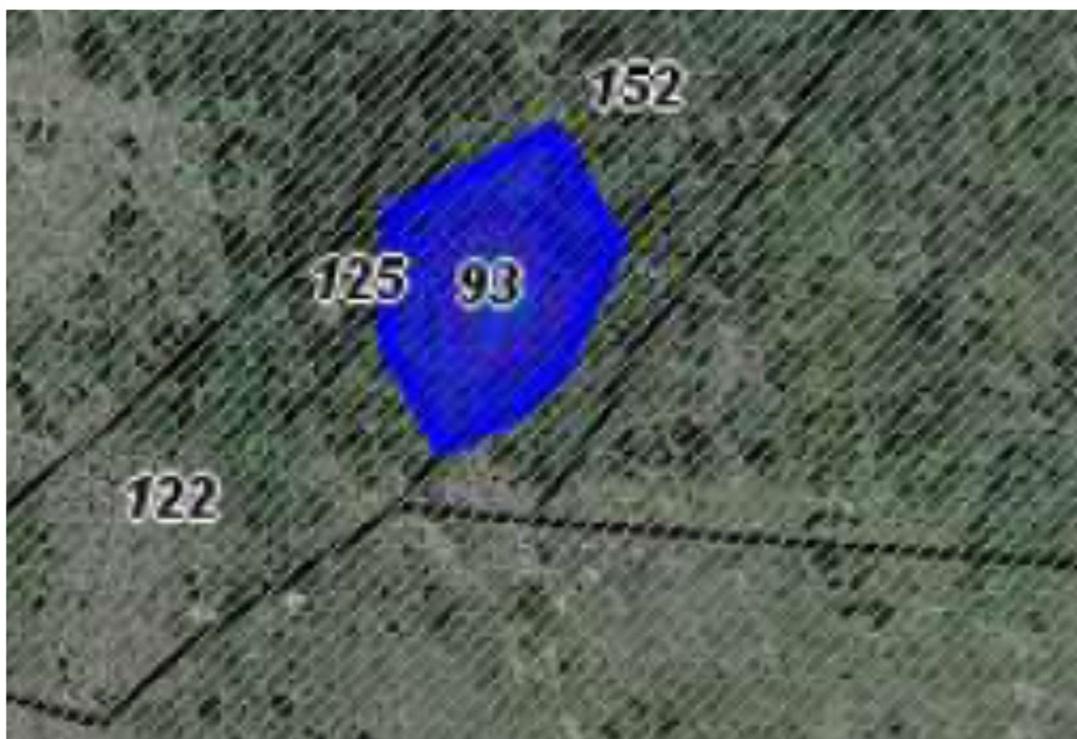
Denominazione/località	Masseria Di Michele
Dati catastali	Foglio 19 – p.93
Epoca di impianto	Presente su IGM 1955 e catastale
Tipologia/n. piani f.t	Casa isolata
Uso in atto	abbandonata
Stato di conservazione	rudere
Zona di PRP /vincoli	C1 – Gran Sasso Vincolo paesistico ex D.M. 30 gennaio 1984
Note	Presente su IGM 1955 e catastale

Foto 1: aerofoto (fonte SIT Comune di Colledara- sovrapposizione ortofoto/catastale)

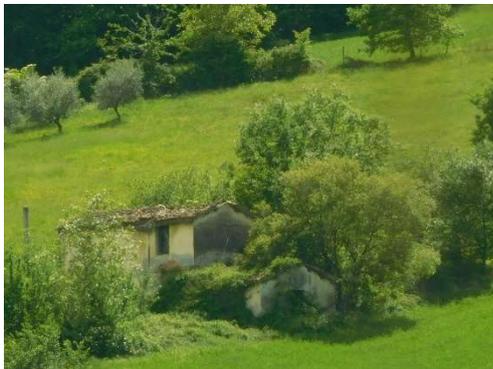
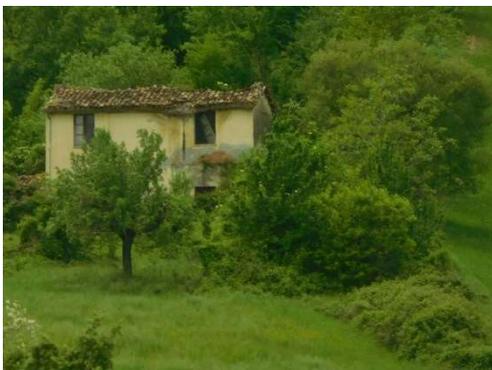
Denominazione/località	Reg. Rosigliano – Ornano Grande
Dati catastali	Foglio 18 – p.173
Epoca di impianto	Ante 1875
Tipologia/n. piani f.t	n.1 casa isolata 2 p.f.t. n. 1 annesso 1 p.f.t
Uso in atto	abbandonata
Stato di conservazione	Casa: cattivo Annesso: pessimo (tetto crollato)
Zona di PRP /vincoli	C1 – Gran Sasso Vincolo paesistico ex D.M. 30 gennaio 1984
Note	Non servita da viabilità carrozzabile.

Foto 1: abitazione e annesso da est; foto 2: abitazione da SE; foto 3: contesto paesaggistico da SE

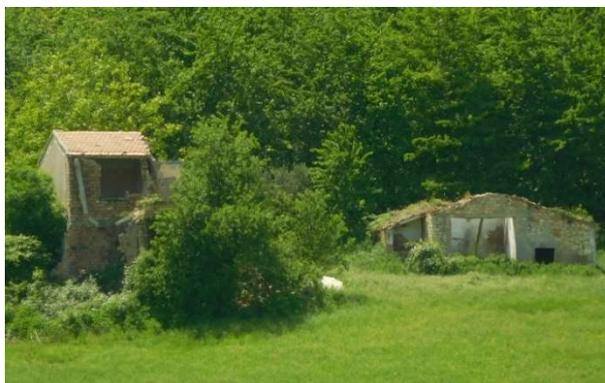
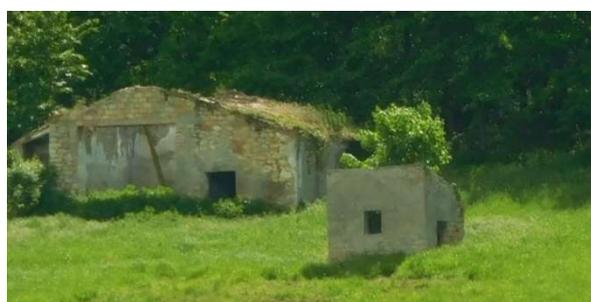
Denominazione/località	Reg. Rosigliano – Ornano Grande
Dati catastali	Foglio 18 – p.23
Epoca di impianto	Ante 1875
Tipologia/n. piani f.t	N.1 edificio abitativo N.1 edificio abitativo/deposito N.1 annesso abbandonato
Uso in atto	Abbandonati – tetti parzialmente crollati
Stato di conservazione	cattivo
Zona di PRP /vincoli	C1 – Gran Sasso Vincolo paesistico ex D.M. 30 gennaio 1984
Note	Non servita da viabilità carrozzabile.

Foto 1: abitazione e abitazione/deposito da est; foto 2: abitazione/deposito e annesso da E; foto 3: contesto paesaggistico da NE; sulla sinistra si nota l'edificio della scheda n.2

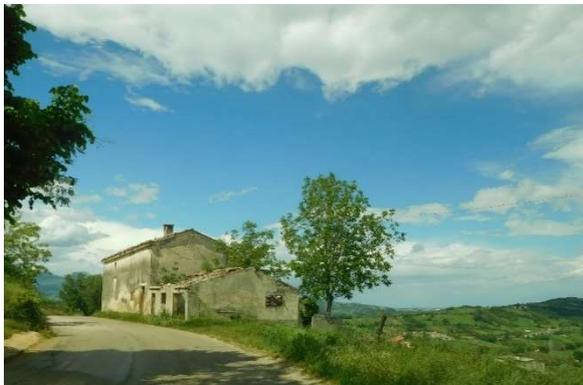
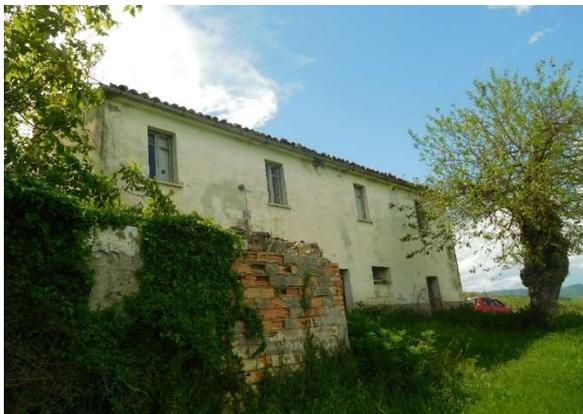
Denominazione/località	Strada Ornano G.- Ornano Piccolo
Dati catastali	Foglio 14 – p.35
Epoca di impianto	Ante 1875
Tipologia/n. piani f.t	Casa isolata
Uso in atto	abbandonata
Stato di conservazione	mediocre
Zona di PRP /vincoli	
Note	Posta sulla strada Ornano Gr. – Ornano P.- posizione panoramica

Foto 1: abitazione da sud ; foto 2: abitazione e annesso da E; foto 3:contesto paesaggistico da NE

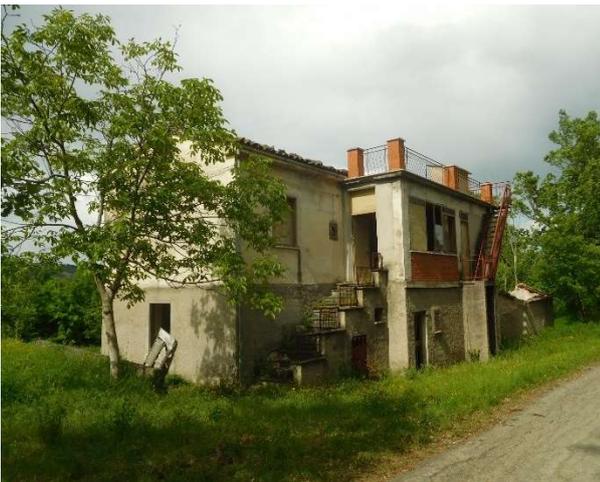
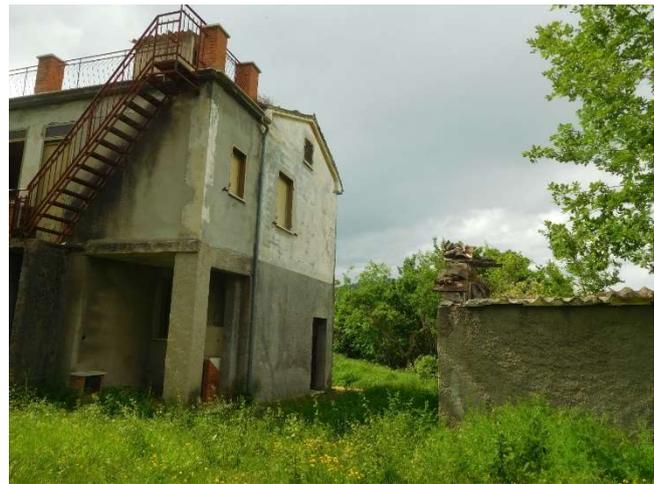
Denominazione/località	Collecastino
Dati catastali	Foglio 8 – p.543
Epoca di impianto	Ante 1875
Tipologia/n. piani f.t	N. 3 corpi di fabbrica: 1 -residenza di impianto storico con superfetazione + 2 annesso di impianto storico con tetto crollato + 3 annesso in stato di rudere
Uso in atto	abbandonata
Stato di conservazione	cattivo
Zona di PRP /vincoli	
Note	Servito da viabilità carrozzabile (Collecastino S.P. 491)

Foto 1: abitazione da ovest ( si noti la superfetazione verso strada) ; foto 2: abitazione e annesso da NE (in primo piano la superfetazione dell'originario organismo edilizio).

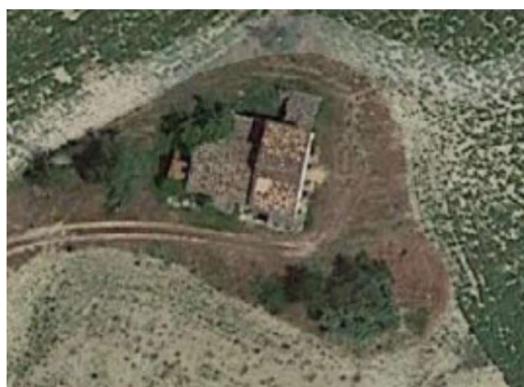
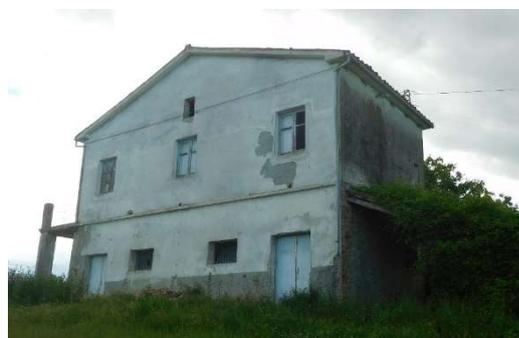
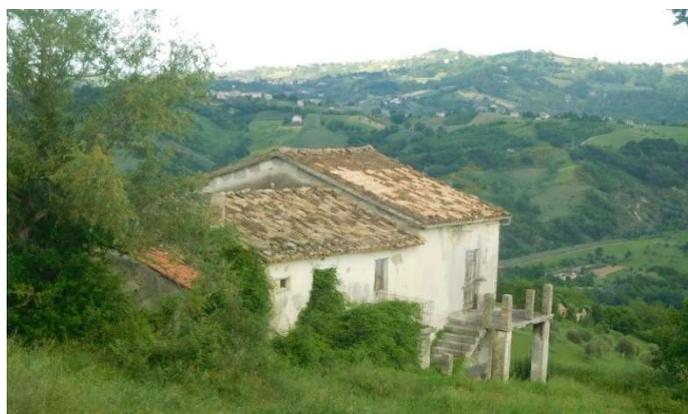
Denominazione/località	Masseria Felici
Dati catastali	Foglio 3 – p.380
Epoca di impianto	Ante 1875
Tipologia/n. piani f.t	Casa isolata
Uso in atto	abbandonata
Stato di conservazione	cattivo
Zona di PRP /vincoli	
Note	Servito da pista, in posizione dominante, vasto panorama sulla Valle Siciliana

Foto 1: abitazione da satellite (veduta zenitale) ;foto 2;; foto 3:veduta da nordovest; foto 4: veduta da sudovest

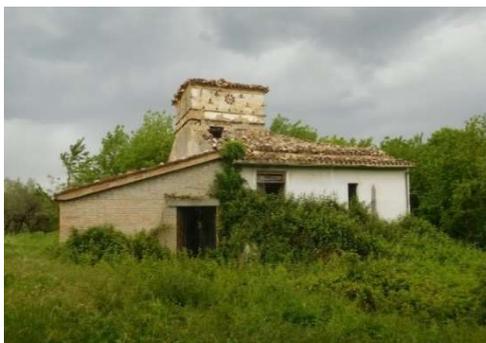
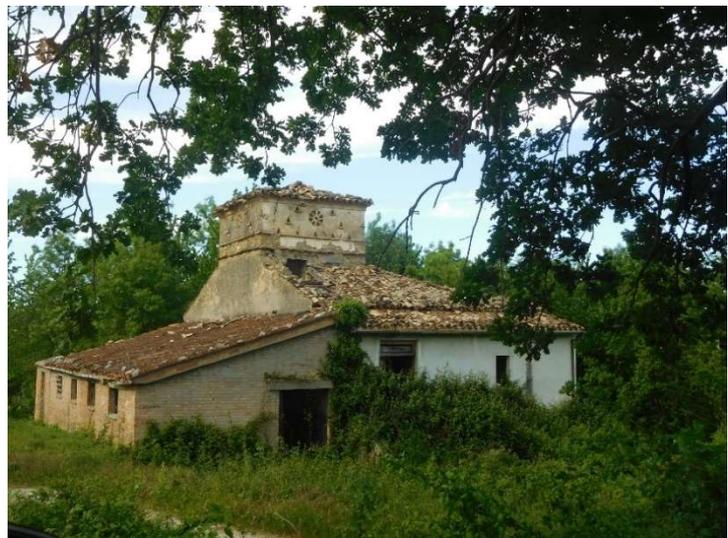
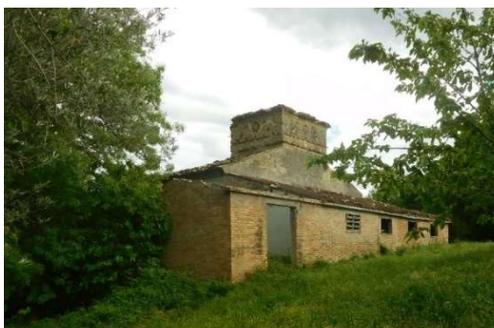
Denominazione/località	Masseria Olivieri – Contrada Scaccia
Dati catastali	Foglio 1 – p.859
Epoca di impianto	Ante 1875
Tipologia/n. piani f.t	Casa isolata con torretta-colombaia e superfetazione adibita a stalla Altezza: 1 piano f.t. + solaio e torretta
Uso in atto	abbandonata
Stato di conservazione	mediocre
Zona di PRP /vincoli	Ambito 8 Fiume Vomano -Zona B1
Note	Servita da viabilità carrozzabile - Prossimità a centrale elettrica di Montorio – Posta su crinale di spartiacque Vomano-Mavone. Vedute verso le valli del Vomano, Monti della Laga e del Mavone

Foto 1 superfetazione e abitazione da sud ; foto2 : vista da nord est ; foto3 : vista da sud est

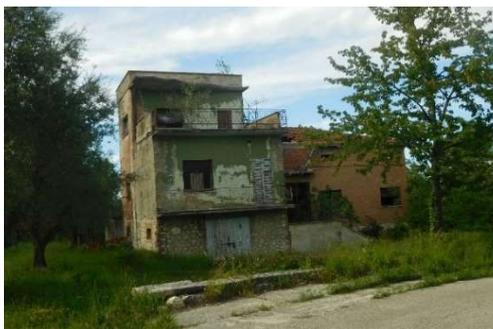
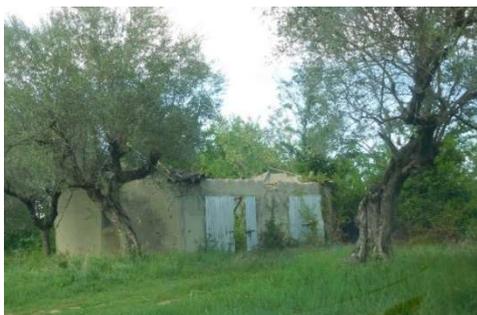
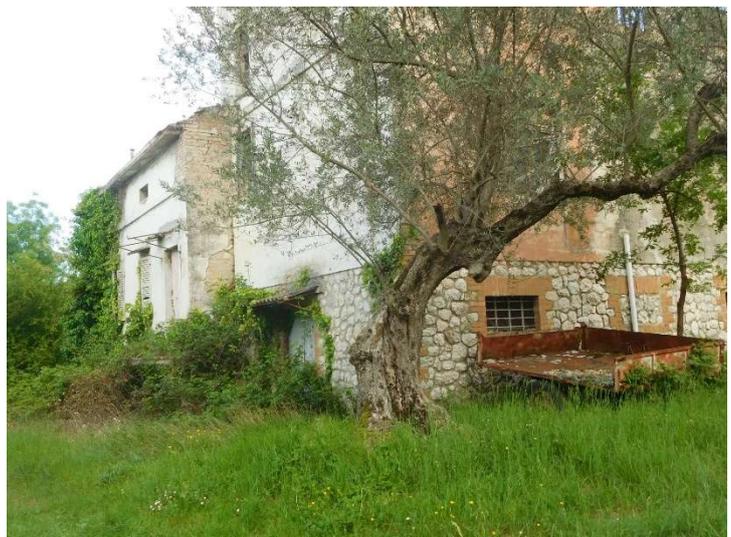
Denominazione/località	Contrada Scaccia
Dati catastali	Foglio 1 – p.857
Epoca di impianto	Anni '50 del 900
Tipologia/n. piani f.t	1 edificio residenziale originario 1 p.f.t 1 edificio residenziale + garage addossato a quello originario 3 p.f.t
Uso in atto	abbandonata
Stato di conservazione	Cattivo (edificio originario con tetto in parte crollato) mediocre
Zona di PRP /vincoli	Ambito 8 - Fiume Vomano - Zona B1
Note	Servita da viabilità carrozzabile - Prossimità a centrale elettrica di Montorio – Posta su crinale di spartiacque Vomano-Mavone. Vedute verso Montorio e le valli del Vomano e del Mavone

Foto 1 : due corpi di fabbrica addossati – a sinistra quello di più recente impianto. Veduta da sud; foto2: annesso ; foto 3: edificio originario e successive superfetazioni da nord

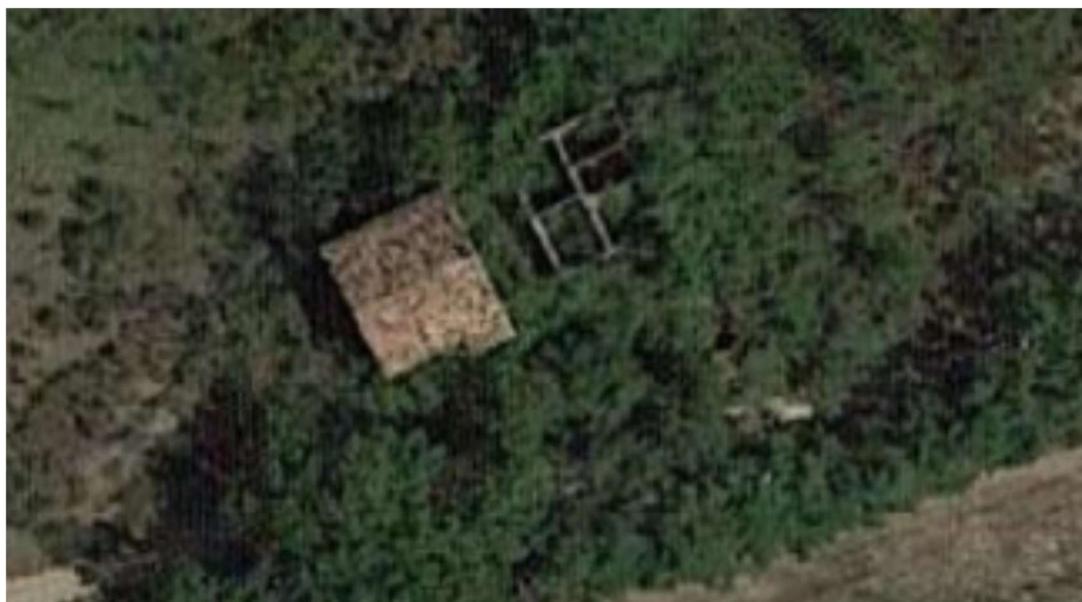
Denominazione/località	Contrada Scaccia
Dati catastali	Foglio 1 – p.23
Epoca di impianto	Ante 1875
Tipologia/n. piani f.t	2 corpi di fabbrica: corpo accessorio con tetto crollato
Uso in atto	abbandonata
Stato di conservazione	pessimo
Zona di PRP /vincoli	Ambito Vomano –zona B1
Note	Localizzata ad ovest di Villa Pizzicato, in posizione elevata, servita da pista non asfaltata

Foto 1 : due corpi di fabbrica addossati . Foto zenitale

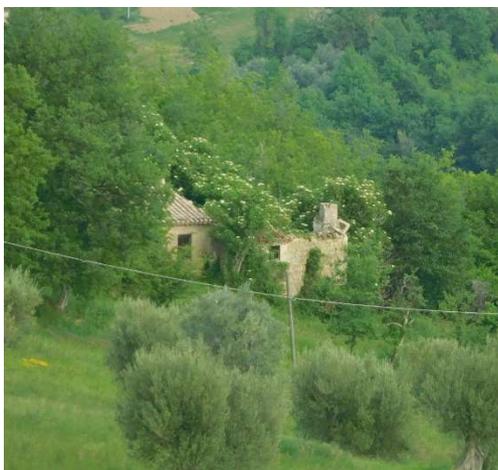
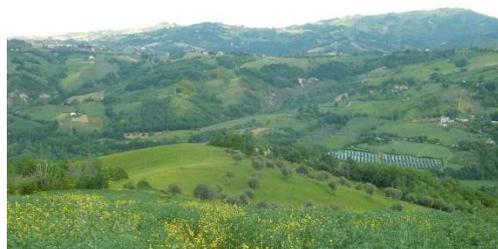
Denominazione/località	Contrada Scaccia
Dati catastali	Foglio 2 – p.877
Epoca di impianto	Ante 1875
Tipologia/n. piani f.t	Casa isolata
Uso in atto	abbandonata
Stato di conservazione	pessimo
Zona di PRP /vincoli	
Note

Foto 1 : veduta da sudovest; foto 2: due corpi di fabbrica addossati . Foto zenitale; foto 3: contesto paesaggistico

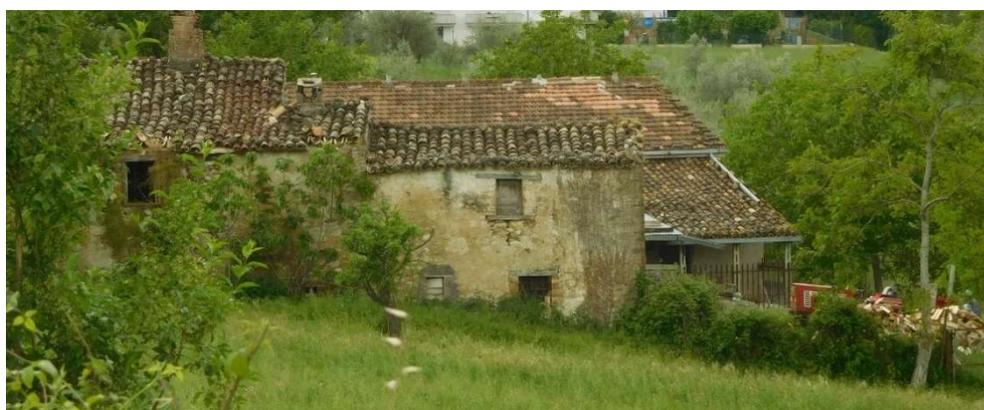
Denominazione/località	Frazione Ornano Grande
Dati catastali	Foglio 6 – p.1022
Epoca di impianto	Ante 1875
Tipologia/n. piani f.t	Due coprì in aderenza , 2 piani f.t. , abitazione e magazzino/stalla
Uso in atto	Usi di supporto a attività agricola
Stato di conservazione	pessimo
Zona di PRP /vincoli	C1 – Gran Sasso Vincolo paesistico ex D.M. 30 gennaio 1984
Note	Pertinenza di azienda agricola attiva

Foto 1 : veduta da sudovest;  
foto 2: contesto paesaggistico

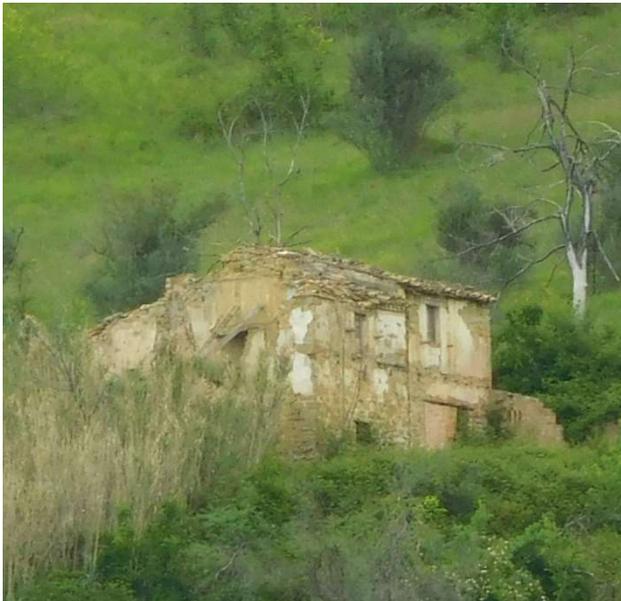
Denominazione/località	Frazione Bascianella
Dati catastali	Foglio 5 – p.338
Epoca di impianto	Ante 1875
Tipologia/n. piani f.t	Casa isolata
Uso in atto	abbandonata
Stato di conservazione	pessimo
Zona di PRP /vincoli	C1 – Gran Sasso Vincolo paesistico ex D.M. 30 gennaio 1984
Note	Non servito da strada carrozzabile ma facilmente raggiungibile da Bascianella, vista verso la valle del Mavone e il paesaggio calanchivo tra Bascianella e la contrada Scaccia

Foto 1: abitazione; foto 2: abitazione e contesto paesaggistico sovrapposizione ortofoto/catastale)

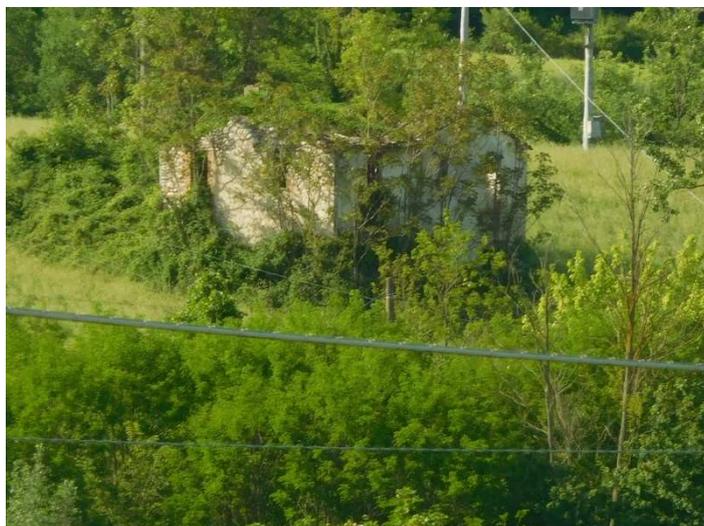
Denominazione/località	Frazione Villa Sbarra
Dati catastali	Foglio 6 – p.364
Epoca di impianto	Ante 1875
Tipologia/n. piani f.t	Casa isolata
Uso in atto	abbandonata
Stato di conservazione	pessimo
Zona di PRP /vincoli	
Note	Servita dal percorso di accesso al Parco attrezzato territoriale del fiume Fiumetto

Foto 1: veduta da sud-est; foto 2: il contesto paesaggistico visto dall'abbazia romanica di S. Maria di Ronzano
